木造の屋外階段等の防腐措置等ガイドライン事例集  
—防腐措置等及び維持管理に関する具体事例及び解説—

令和4年3月

屋外階段の防腐措置等検討 TG

本事例集は、「木造の屋外階段等の防腐措置等ガイドライン」（屋外階段の防腐措置等検討 TG）を補完するものとして、同ガイドライン「4. 設計・施工段階の防腐措置等に関する具体的な留意事項」及び「5. 使用段階の維持管理に関する具体的な留意事項」について、具体的事例及び解説をとりまとめたものである。設計者、施工者、所有者、管理者等は、同ガイドラインで示される防腐措置等及び維持管理を行うべき目的を十分に理解して防腐措置等及び維持管理を実施することが望ましいため、本事例集では、具体的事例の掲載だけでなく、その解説を行うこととする。

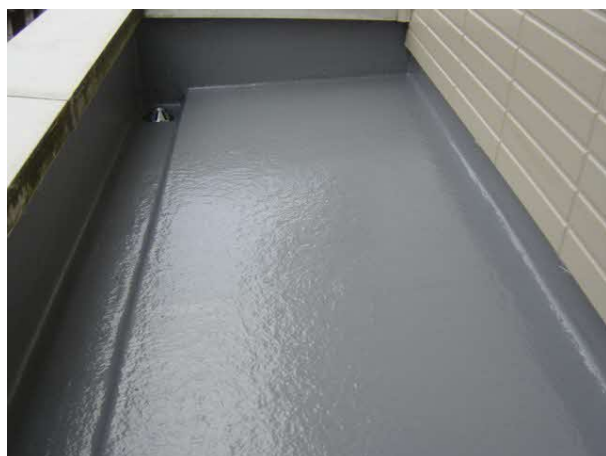
写真 1.2.1 FRP系塗膜防水の  
施工の事例

木造の屋外階段では、雨等の水分が階段部材に到達しても、踊り場等の床面・踏板の上面、及びその周囲に立ち上がる壁面・蹴上の側面に、防水処理を施して、劣化因子となる水分が階段部材内部の木材まで到達しない措置をする必要がある。木造の屋外階段の防水層としては、不透水性被膜を構成することにより水分の浸入を防ぐ、塗膜防水（写真 1.2.1、写真 1.2.2 参照）等のメンブレン防水工事が有効である。

加えて、防水層を越えた事故的な水分の浸入に対して、排水・乾燥できる機構を備えておくことも重要である。例えば写真 1.2.1 のような防水仕様では、下地合板等の下面に空気が接するようにすることで、階段部材の裏面から水蒸気を排出できる納まりとすることができる。このように、防水処理だけでなく、階段部材内部の乾燥状態を維持できるフェイルセーフ的な措置を採用することによっても、腐朽等の被害を軽減することも考えられる。

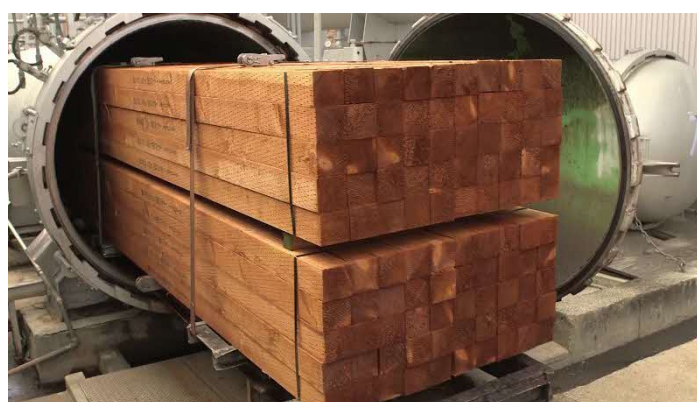
写真 1.3.1 薬剤を加圧処理する注薬缶

製材の日本農林規格（JAS 1083）では、使用する木材保存剤の種類を定め、表 1.3.1 の性能区分に応じて、浸潤度の基準と、薬剤の種類別に吸収量の基準が定められている。木造の屋外階段と建築物の木造部分との接合部に使用する木材<sup>\*1</sup>には、性能区分 K3（北海道又は青森県の区域内に存する共同住宅の場合は K2）相当、又はこれと同等以上の効力を有する薬剤処理（写真 1.3.1 参照）をすることが求められる（参考事項 2 参照）。階段部材に使用するすべての木材にも同様の薬剤処理をすることが推奨される。

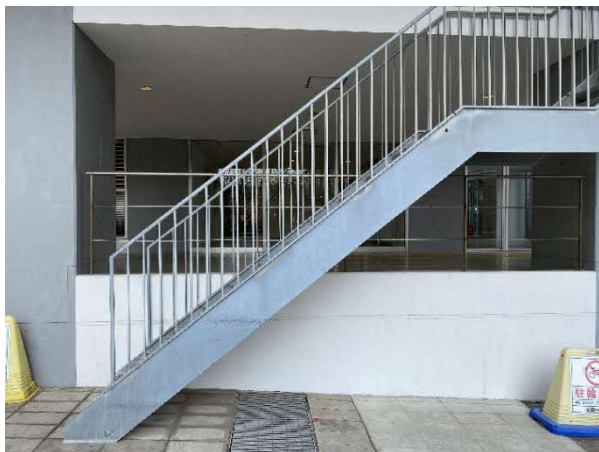
写真 1.3.4 塗料による防錆措置の事例

防錆措置には、一般的な方法として、鋼材への塗装（写真1.3.4参照）、亜鉛めっき処理（写真1.3.5参照）、及び亜鉛めっき鋼材への塗装の3つの方法がある。

鋼材への塗装としては、国土交通省大臣官房官庁営繕部「公共建築工事標準仕様書」（以下、「標仕」）の第18章塗装工事に示される錆止め塗料塗りを下塗りとして、合成樹脂調合ペイント塗り及び耐候性塗料塗りを適用することが一般的である。また、工場塗装された塗装鉄骨部材を利用することも考えられるが、接合部等には適切な防錆措置が必要である。

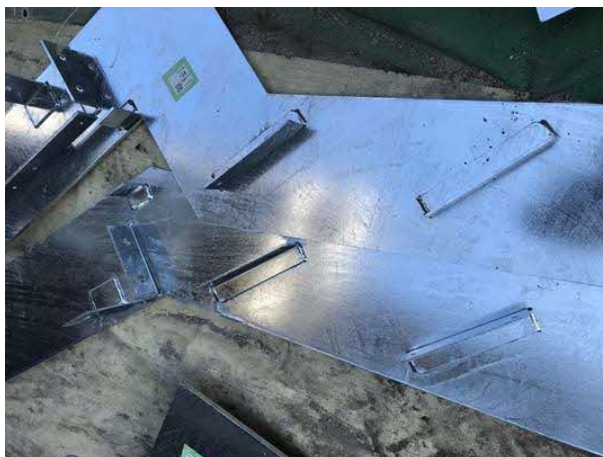
写真 1.3.5 溶融亜鉛めっきによる防錆措置の事例

鉄鋼面に対する亜鉛めっき処理に関しては「標仕」の第7章鉄骨工事に示される溶融亜鉛めっき工法を適用することが一般的である。溶融亜鉛めっき工法とする場合は、JIS H 8641（溶融亜鉛めっき）による JIS マーク表示認証工場で溶融亜鉛めっき作業を行い、鋼材の板厚に相応した膜厚（表1.3.4参照）とする。亜鉛めっき鋼材を現場で組み立てる際に欠損が発生した場合は、高濃度亜鉛末塗料又は亜鉛溶射等により補修を行う。

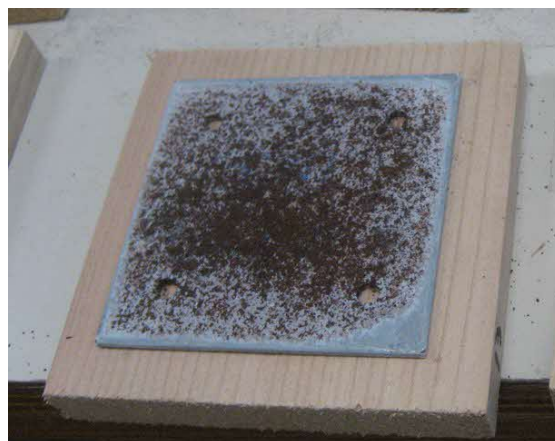
写真 1.3.6 保存処理剤が影響した金属の腐食の様子

また、木材の含水率が高くなるような箇所において、薬剤処理した木材と鋼材が接触すると、化学反応により鋼材が腐食する原因になることがある。この現象を防止するには、木材の接合部に接合金物や接合具を使用する場合には、鋼材の腐食に影響が少なくなるよう、木材の薬剤処理の方法を選択することが望まれる。亜鉛めっき処理を施した鋼材が防腐処理を施した木材と直接接触する場合には、付表1.3.5の組み合わせによっては、写真1.3.6のように、接触面が腐食しやすくなる。亜鉛めっき鋼面と防腐処理木材の直接の接触を避けるために、腐食の影響のない材料を介在させるか、亜鉛めっき鋼面に異種金属接触腐食を生じない塗装をする等の対策が必要である（参考事項3参照）。

自然電位の高い（貴な）金属と自然電位の低い（卑な）金属が接触すると、電位差によって腐食電流が生じて卑な金属に腐食が発生する。これを異種金属接触腐食と呼ぶ。木材保存処理薬剤の中には銅を含むものがあり、銅は鉄（鋼）に比べて自然電位が高いため、鋼を腐食させやすい。また、腐食は電気化学的現象であるため、鋼と木材で構成される回路の導電性が高いほど鋼は腐食しやすい。すなわち、イオン等の導電性物質を含んだ状態で木材の繊維飽和点（約 28%以上）を超えると、防腐処理によらず腐食が促進されるので注意を要する。

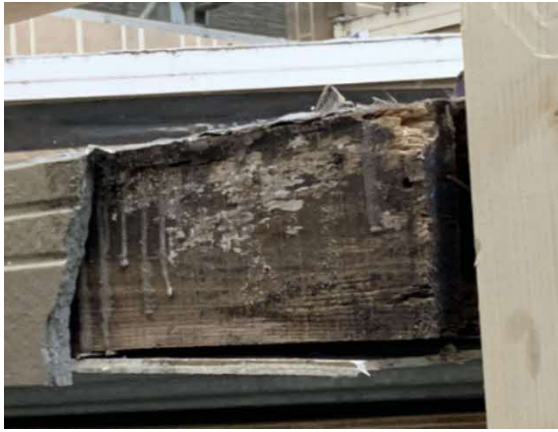
写真 2.1.1 木造階段の外装材料の  
欠損と木材の腐朽の事例

点検者	建築物の所有者、管理者等								
点検方法	目視、歩行した際の体感等により確認すること								
点検にあたっての確認すべき事項	<p>屋外階段の階段部材に腐朽（写真2.1.1）、損傷、虫害、防水層の損傷（写真2.1.2）等の劣化現象及び水分の滞留、水漏れ等が生じているか</p> <p>（確認すべき事項の具体例）</p>

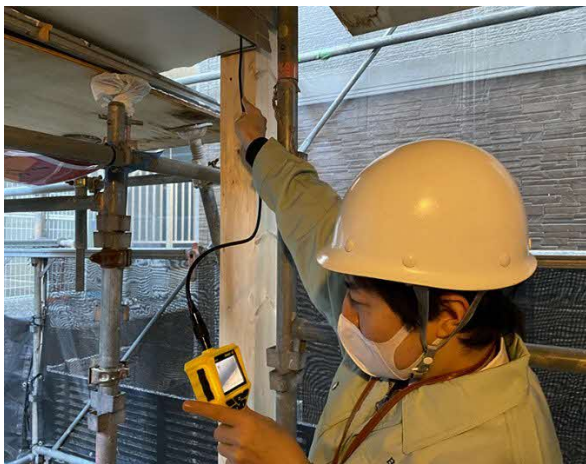
写真 2.2.1 ファイバースコープを使った点検の例

ガイドラインに基づく専門家による定期的な点検	定期調査
点検・調査の頻度	<ul style="list-style-type: none"> <li>・竣工からおおむね1年以内（初期不良の点検）</li> <li>・おおむね3年以内ごと</li> </ul>	おおむね6月から3年までの間隔をおいて特定行政庁が定める時期
点検・調査者	木材腐朽に関して専門的な知識及び技能を有している専門家（※）	一級建築士、二級建築士、特定建築物調査員
点検・調査方法	i) 点検口が設けられている場合は、点検口から目視点検等を実施 ii) 点検口が設けられていない場合は、目視点検のほか、ファイバースコープ（写真2.2.1）による点検、ドライバーや千枚通し（写真2.2.2）等による触診等を実施。その結果、劣化のおそれが認められる場合は、階段の被覆材を取り外して、目視、触診、水分計（写真2.2.3）による含水率測定、点検ハンマー（写真2.2.4）を用いた打診等を実施	i) 点検口が設けられている場合は、点検口から目視点検等を実施 ii) 点検口が設けられていない場合は、目視点検のほか、ドライバーや千枚通し（写真2.2.2）等による触診等を実施 iii) 設計図書等により、避けるべき設計・施工事例（ガイドライン6.(1)）への該否を確認
点検・調査にあたっての確認すべき事項	<ul style="list-style-type: none"> <li>・木材の腐朽、損傷、虫害、防水層の損傷又は劣化につながるような水分の滞留、水漏れ等の有無及びその程度</li> </ul>	<ul style="list-style-type: none"> <li>・木材の著しい腐朽、著しい損傷、著しい虫害、防水層の著しい損傷又は著しい劣化につながるような水分の滞留、水漏れ等の有無</li> <li>・避けるべき設計・施工事例（6.(1)）に該当するか</li> </ul>

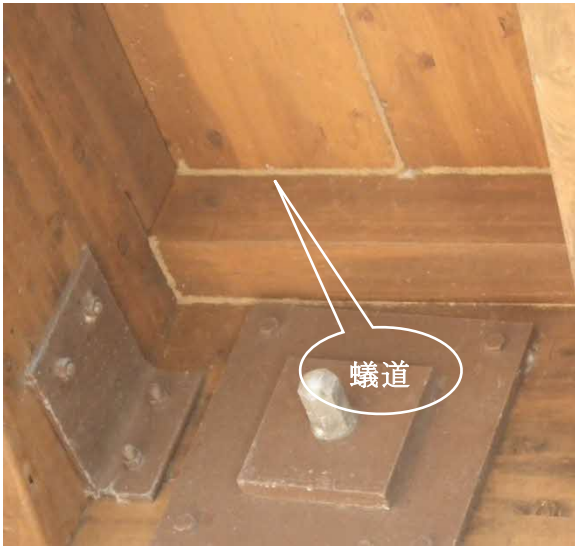
写真 2.2.5 しろありの蟻道の事例

木材の腐朽、 損傷、虫害	<ul style="list-style-type: none"><li>・ 蟻道の発生、食害 (写真 2.2.5)</li><li>・ 木材の割れ、軟化、子実体の発生 (写真 2.2.6)</li><li>・ 著しい傾斜、不自然な変形</li><li>・ 歩行時の著しい変形、揺れ</li></ul>
防水層の損傷	<ul style="list-style-type: none"><li>・ 著しい剥がれ</li></ul>
水分の滞留、 水漏れ	<ul style="list-style-type: none"><li>・ 著しい水分の滞留、水漏れ</li></ul>

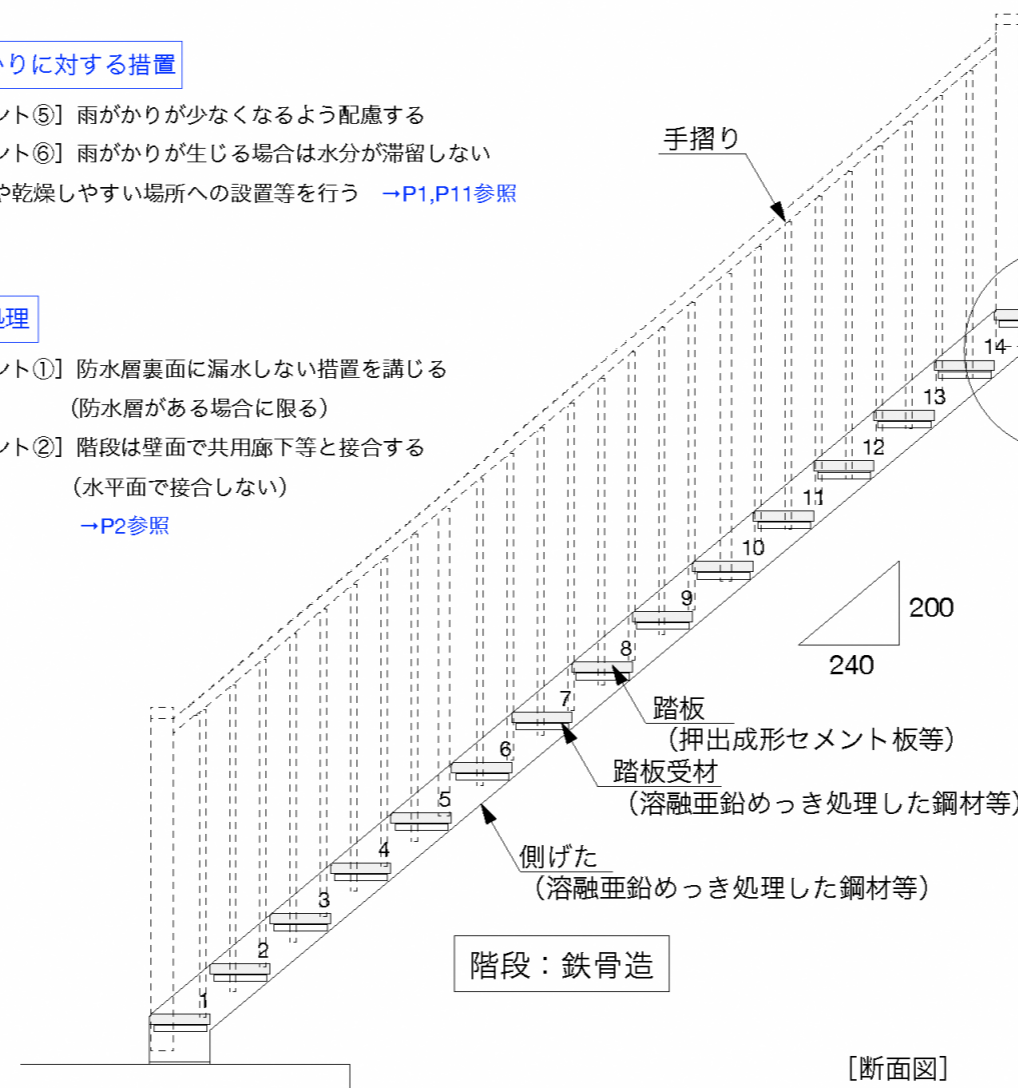
【階段：鉄骨造／建築物(共用廊下等)：木造 とする場合の納まりの一例】

- [ポイント⑤] 雨がかりが少なくなるよう配慮する
- [ポイント⑥] 雨がかりが生じる場合は水分が滞留しない措置や乾燥しやすい場所への設置等を行う →P1,P11参照

- [ポイント①] 防水層裏面に漏水しない措置を講じる (防水層がある場合に限る)
- [ポイント②] 階段は壁面と共用廊下等と接合する (水平面で接合しない) →P2参照

[ポイント⑧] →P14参照  
建築物の木造部分と鉄骨造の階段の接合部を点検できるようにしておく

- [ポイント③] 鋼材に塗装・メッキ処理等を講じる
- [ポイント④] 木材の含水率が高くなる箇所においては、鋼材と薬剤処理木材等との間に有効な防錆措置を講じる →P4参照

- [ポイント⑦] 結露水が常時滞留しないようにする →P12参照

- ①防水層を施す場合は防水層裏面に漏水しないようにする
- ②鉄骨造の階段部材と建築物の木造部分との接合部は木造部分の水平面の防水層に欠損を与えないようにする

- ③階段部材及び建築物の木造部分との接合部に使用する接合金物は適切な塗装・メッキ処理等の防錆措置を講じる
- ④木材の含水率が高く、階段部材に使用する鋼材と防錆・防蟻薬剤処理木材等との接触により鋼材表面が構造耐力上支障のある腐食が生じるおそれのある場合には、鋼材と薬剤処理木材等との間に有効な防錆措置を講じる

- ⑤屋根や腰壁を設ける等、雨がかりが少なくなるよう配慮する
- ⑥雨がかりが生じる場合は水分が滞留しない措置や乾燥しやすい場所への設置等を行う

- ⑦建築物の木造部分との接合部は接合金物に生じる結露水が常時滞留しないように配慮する

- ⑧階段部材及び建築物の木造部分との接合部を点検できるよう配慮する
